## Risiko/problemstilling:

## Reference:

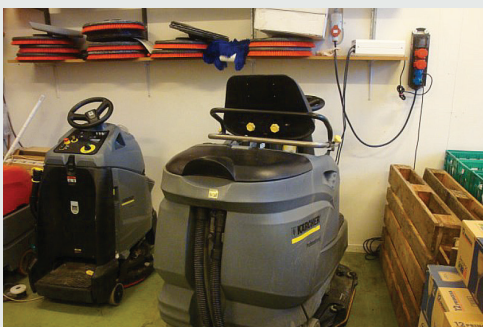
Forkert indretning. Brændbart oplag.

- Ladestationer og enhed skal være friholdt for brændbart oplag i 2 meters radius
- Friarealer skal være markeret med tydelige markeringsstriber
- Ladekabler skal anbringes, så de ikke udsættes for mekanisk overlast og kabler bør afkortes til nødvendig længde
- Enhederne skal være udstyret med specialstik, således at de kun kan oplades i det område som er indrettet til formålet
- Der skal være en 6 kg. kulsyreslukker til rådighed i umiddelbar nærhed af ladestationen
- Området skal være velventileret

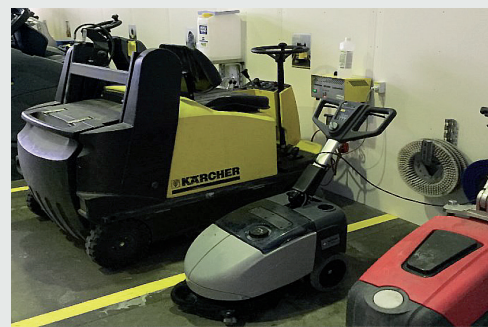
Korrekt indretning
